## **Stadt Stadtallendorf**

# Städtebauliches Förderprogramm

für die historischen Ortskerne der Stadt Stadtallendorf 2011 - 2014

## Gesamtdarstellung der bisher geförderten Maßnahmen

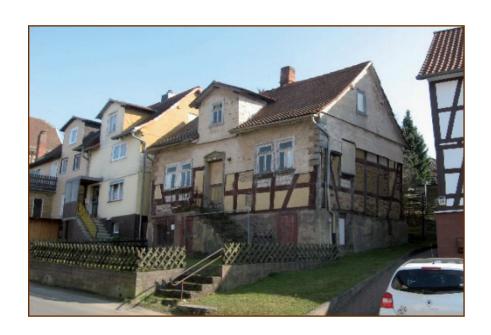
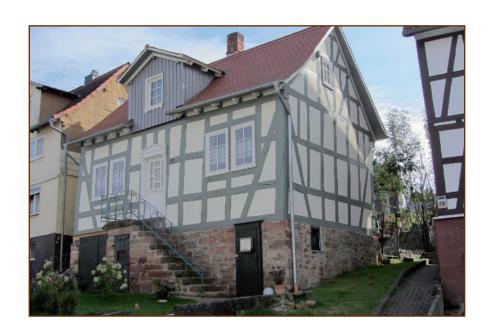
#### **Kulturdenkmal Leide 22:**

Das kleine traufständige Einhaus ist aus geschichtlichen und künstlerischen Gründen als Kulturdenkmal ausgewiesen. Über dem Stallsockel befindet sich nur ein Fachwerkgeschoss. Erhalten war die hohe einläufige Treppe mit Geländer und die mit einem klassizistischen Portal versehene Haustür. Das Gebäude stand über 20 Jahre leer und befand sich in einem sehr schlechten Bauzustand.

Die Sanierung und Restaurierung des Gebäudes umfasste die folgenden Schritte: Austausch der defekten Hölzer, neue Dacheindeckung und –dämmung, Sanierung der Fachwerkfassade, Restaurierung der Haustür mit Eingangsportal, der Sandsteintreppe mit Geländer, Freilegung des Sockels, Innensa-

nierung und Modernisierung mit einem rückwärtigen Funktionsanbau für das Badezimmer.

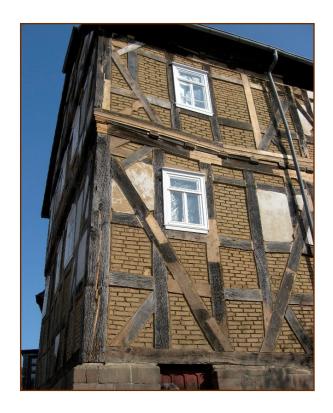
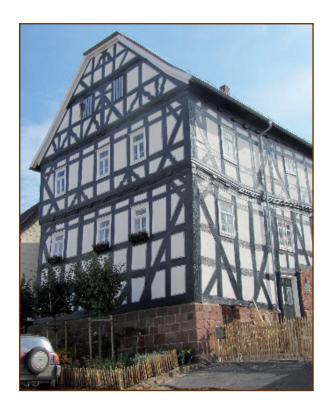
Das historische Gebäude hatte in früheren Jahrhunderten als "Mainzer Kellerei" eine öffentliche Funktion als Amtshaus. Es ist aufgrund seiner Erscheinung und Größe und dem kräftigen Fachwerk bedeutend für das Ortsbild. Das Gebäude stand jahrzehntelang leer, seine Substanz war aufgrund verschiedener Fehleinwirkungen gefährdet. (Foto während der Fachwerksanierung)

Das Gebäude wurde grundlegend saniert und modernisiert. Dabei wurde Wert auf den Einsatz der traditionellen Baumaterialien und die Anwendung der klassischen Handwerktechniken gelegt. Das bauliche Gefüge mit dem hohen Sockelgeschoss, dessen ehemaliger Stall weiterhin zu erkennen ist, wurde erhalten.

Bauliche Details wie die Hauseingangstür oder die Luken im Dachgeschoss wurden farblich passend herausgearbeitet. Die schlichte Farbgebung des Fachwerks mit dunkel- blaugrauen Hölzern und weißen Gefachen mit blassblauem Begleiter gibt dem Gebäude trotz seiner auffallenden Größe eine leichte Erscheinung. Die Innenräume sind hell und modern

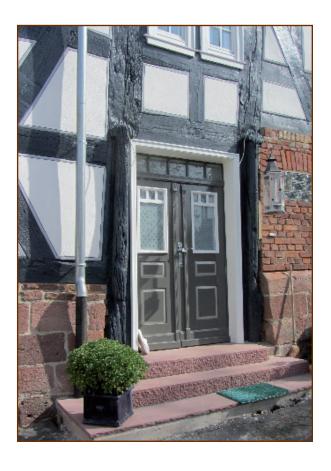
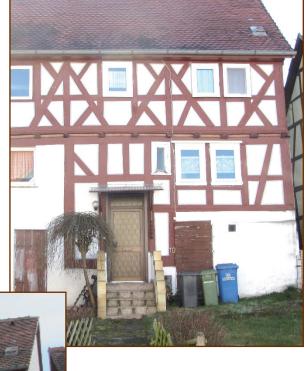
Kunststofffenster, eine Metalltür und ein Jägerzaun wirkten sich vor der Sanierung störend auf das Bild des großen bäuerlichen Wohngebäudes mit hohem Sockelgeschoss und profilierten Fachwerkstreben aus. Aufgrund des Leerstands drohte ein Verfall der Gebäudesubstanz.

Das leerstehende Gebäude erhielt eine umfassende Sanierung, die Fachwerkfassaden wurden renoviert und auf der Giebelseite wurde eine Außendämmung angebracht. Die Sichtfachwerkwände erhielten eine

fachwerkgerechte Innendämmung. Insgesamt führten die Renovierungsmaßnahmen im Gebäudeinnern zu einem modernen Wohnstandard.

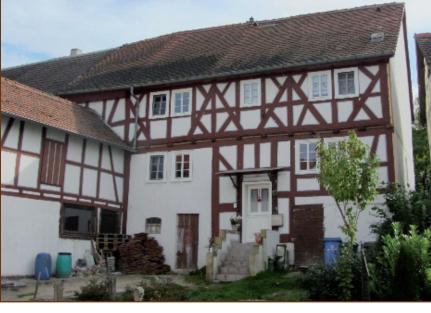
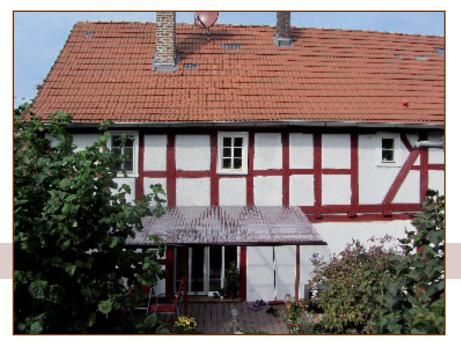
Die neuen Holzsprossenfenster und die Haustüre aus Holz ergeben zusammen mit dem schlichten braunen Fachwerkgefüge ein geschlossenes Gesamtbild. Das Gebäude dient heute wieder als Wohnhaus für eine Familie.

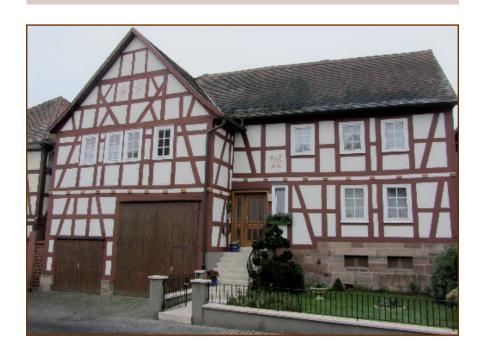
#### Mittelstraße 8

Die Scheune des Anwesens war untergenutzt.

Das Obergeschoss der Scheune wurde zur Wohnnutzung umgebaut, wobei die Erschließung über das bestehende Wohnhaus erfolgt.

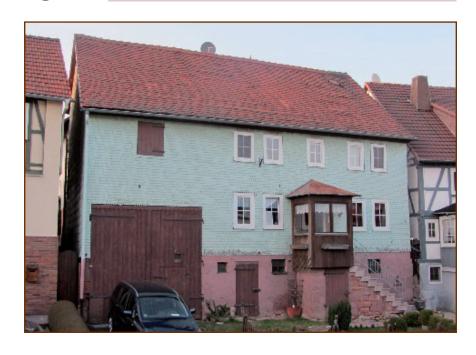
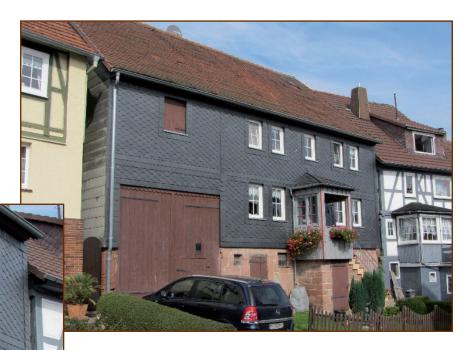
#### **Kulturdenkmal Kirchhainer Weg 12**

Der alte Verkleidung, der Windfang sowie der Sockel waren sehr schadhaft. Zudem schadeten farbliche Dissonanzen dem traditionellen Materialbild. Dadurch wirkte das auf hohem Stallsockel stehende Einhaus mit eingebundenem Scheunenteil gestört.

Die Fassaden wurden saniert, gedämmt und mit einem Schieferbehang auf der Straßenseite und einer Holzverkleidung auf der Giebelseiten versehen. Der Holzvorbau wurde erneuert und erhielt einen farblich zum übrigen Gebäude passenden Anstrich. Der Treppensockel wurde saniert und der Hauptsockel des Hauses von absperrenden Materialen befreit.

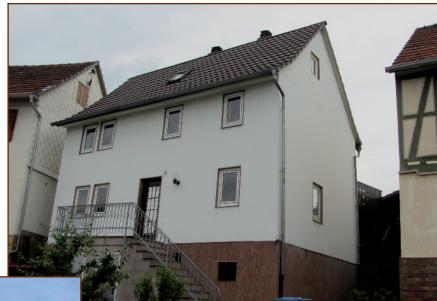
#### **Kirchhainer Weg 16**

Die Fachwerkfassaden sowie das Sockelmauerwerk waren mit Kunststoffplatten verkleidet, Kunststofffenster und eine moderne Tür verbargen die traditionelle Baugestalt. Daneben wiesen die Dacheindeckung und der Dachstuhl erhebliche Schäden auf.

Es wurden neue Holzfenster und eine neue Haustüre mit traditioneller Sprossengliederung eingebaut, das Dach wurde mit ortstypischen naturroten Tonziegeln neu eingedeckt, der Dachstuhl wurde saniert und für eine neue Wohnnutzung hergerichtet. Das Haus erhielt eine Fassadendämmung und einen Behang aus Holz, auf der Giebelseite kombiniert mit Naturschiefer. Eine neue Holzeingangstür und das freigelegte Sockelmauerwerk zusammen mit dem passenden Anstrich des Treppensockels runden die Fassadengestaltung ab.

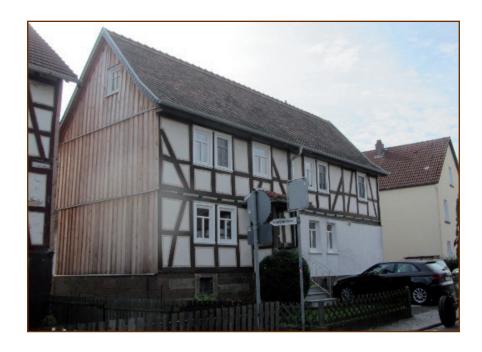
#### Hofstraße 21

Die Fachwerk-und die Putzfassade wiesen Schäden auf, zudem waren die Giebelseiten mit ortsfremden Asbestfaserzementplatten verkleidet.

Die Fassade wurde erneuert und am Giebel mit einer Holzverschalung mit Außendämmung versehen,

zudem wurden wärmetechnische Verbesserungen und Renovierungsarbeiten im Gebäude durchgeführt

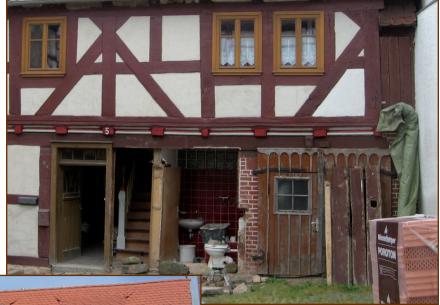
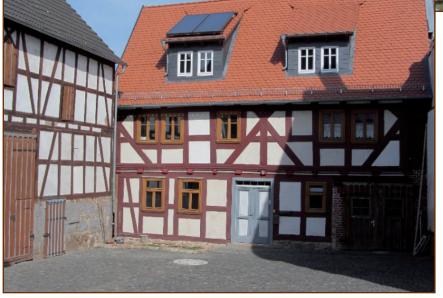
## Kulturdenkmal Hauptstraße 5

Die Wohnqualität des Wohnhauses entsprach nicht mehr den modernen Anforderungen. Daneben wiesen die Bauteile sowohl im Gebäudeinneren als auch außen zahlreiche Schäden auf.

Das Gebäude wurde innen und außen vorbildlich mit traditionellen Materialien und Hand-

werkstechniken saniert. Durch einen Dachausbau mit Einbau neuer Gauben und weiteren funktionsräumlichen Verbesserungen sowie dank der wärmetechnischen Maßnahmen konnte die Wohnqualität erheblich aufgewertet werden. Das Dach wurde neu eingedeckt, die Haustüre restauriert und die Hoffläche neu gestaltet.

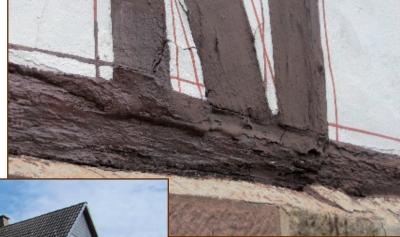
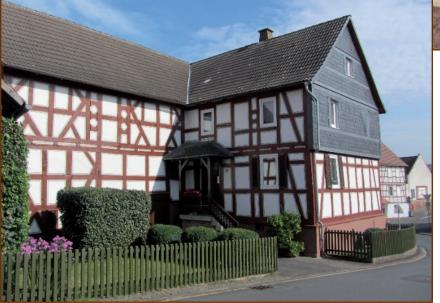
## **Kulturdenkmal Mittelgasse 17**

Die Fachwerkkonstruktion des Winkelhofes wies umlaufend erhebliche Schäden auf.

Die Fachwerkkonstruktion wurde zimmermannsmäßig instandgesetzt,

die Hölzer wurden rotbraun gestrichen und die Gefache z.T. gänzlich erneuert, neu gestrichen und mit einem hellgrauen Begleiter versehen.

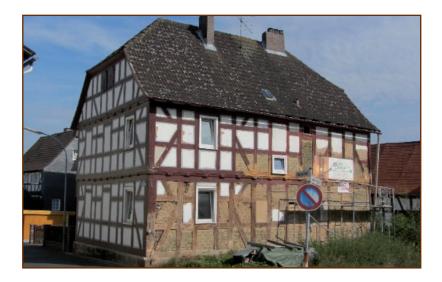
## **Kulturdenkmal Obergasse 10**

Der Winkelhof mit seinem sehr lebhaften Fachwerkgefüge und dem deutlichen Krüppelwalm, der ursprünglich wohl als Forsthaus genutzt wurde, stand leer. Das Fachwerkgefüge wies besonders auf den Wetterseiten großflächig gravierende Schäden auf.

2014 wurde mit einer kompletten Gebäudesanierung mit dem Ziel ei-

ner Neunutzung begonnen, die u.a. eine Innendämmung, den Einbau neuer Fenster und die Sanierung des Fachwerks beinhaltet. Die Maßnahmen laufen auch in 2015 weiter.

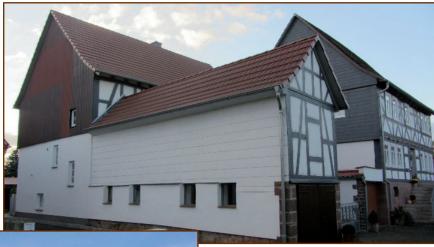
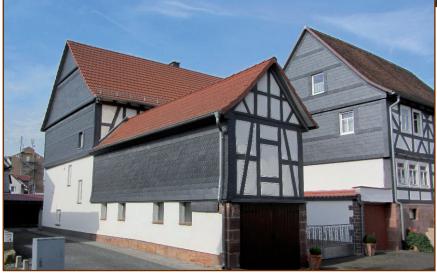
## **Marktplatz 6**

Das Fachwerk war mit Metallund Asbestfaserzementplatten verkleidet.

Die ortsuntypische Fassadenverkleidung wurde durch kleinformatige Naturschie-

fersteine ersetzt. Das Bild des historischen Marktplatzes von Schweinsberg wurde hierdurch deutlich aufgewertet.

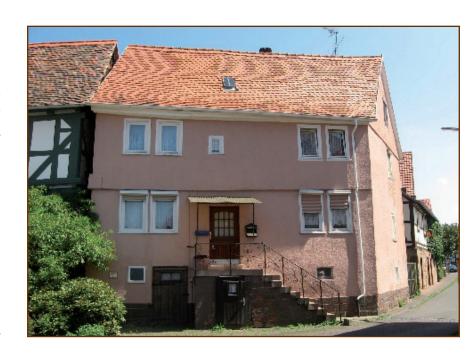
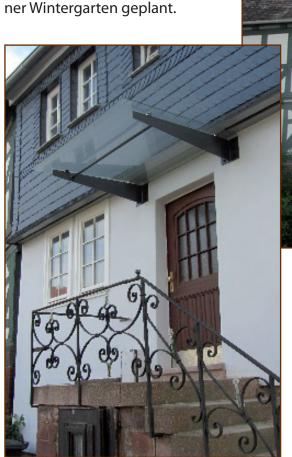
## **Kulturdenkmal Marktplatz 12**

Das verputzte Fachwerkgebäude mit schiefwinkligem Grundriß an exponierter Lage im Eingang zur Straße "Im Tal" stand bereits etliche Jahre leer und wies in allen Bauteilen erhebliche Schäden auf.

Das Gebäude wurde innen und außen grundsaniert, erhielt im Obergeschoss einen Schieferbehang mit einer Außendämmung, neue Sprossenfenster und ein neues optisch leichtes

Vordach aus Stahl und Glas. Auf dem massiven rückwärtigen Flachdachanbau ist ein filigraner Wintergarten geplant.

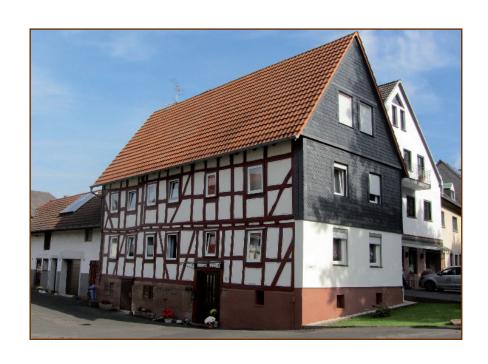
#### **Kulturdenkmal Neustadt 7**

Die Fachwerkfassade des Wohnhauses wies insbesondere Anstrichschäden auf.

Das Fachwerk wurde renoviert, die Fensterbekleidungen und –verdachungen erneuert und farblich abgesetzt. Die tiefliegende, ebenerdige, Haustür erhielt ein neues filigranes schmiedeeisernes Vordach mit einer Glasabdeckung.

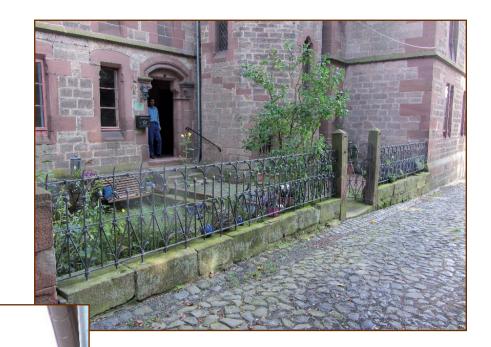
#### **Kulturdenkmal Neustadt 18**

Der städtebaulich bedeutsame Baukomplex wies einige Mängel im Innern wie auch im Gebäudeumfeld auf.

Es wurde ein neues zum Gebäude passendes Vordach angebracht, Teile der Dachentwässerung und Gesimsabdeckungen wurden erneuert. Zwischen den Sandsteinpfosten wurde ein neues schmiedeeiserneres Geländer eingefügt und im Gebäude wurden u.a. die wertvollen historischen Parkettböden aufgearbeitet.
